ERREURS À ÉVITER

LORS DE L'INSTALLATION D'UN PLANCHER DE BOIS FRANC

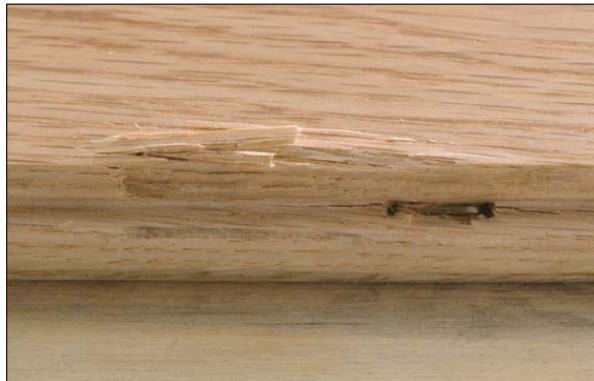
Mauvais angle du pistolet à plancher de bois franc

Sur cette illustration, nous constatons que tenir le pistolet dans un mauvais angle peut causer des dommages au bord de la planche, ce qui provoquerait immédiatement ou éventuellement de petites fissures à la surface de la bordure de la planche.

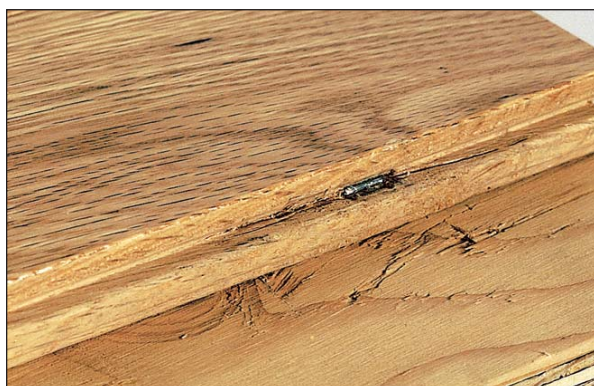
Fixations trop enfoncés

Cette illustration montre une agrafe trop enfoncé. Un tel cas peut causer des fissures de chaque côté de l'agrafe, et ces fissures peuvent ensuite suivre le grain du bois jusqu'à la surface.

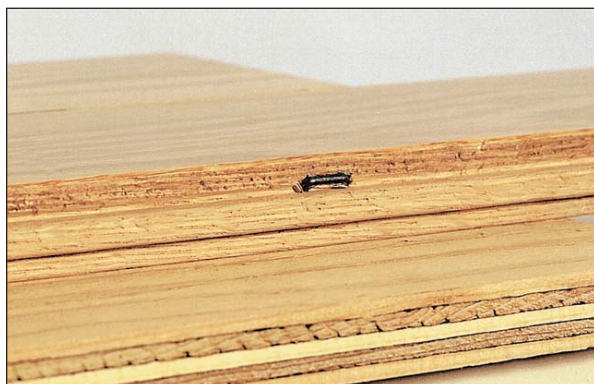
Fixations pas assez enfoncés

Cette illustration montre une agrafe qui n'a pas été assez enfoncé, ce qui empêchera l'assemblage parfait et causera des dommages à la prochaine lamelle installée. De plus, comme les lamelles ne seront pas fixées adéquatement, cela causera des grincements désagréables à entendre et pourrait même générer des fissures sur l'une ou l'autre des lamelles.

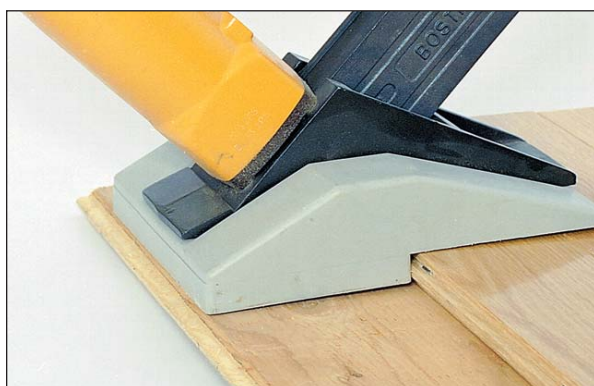
Utilisation du pied de marteau sur le pistolet

Cette illustration montre l'utilisation d'un pied de marteau pour prévenir les erreurs des illustrations précédentes. Ces pieds de marteau sont spécialement conçus pour la plupart des pistolets et visent à permettre de s'appuyer sur la languette de bois plutôt que sur le bord de la lamelle. Grâce à une plus grande surface d'appui, le pistolet pourra garder un angle plus droit, tout en évitant d'abîmer le rebord de la lamelle.

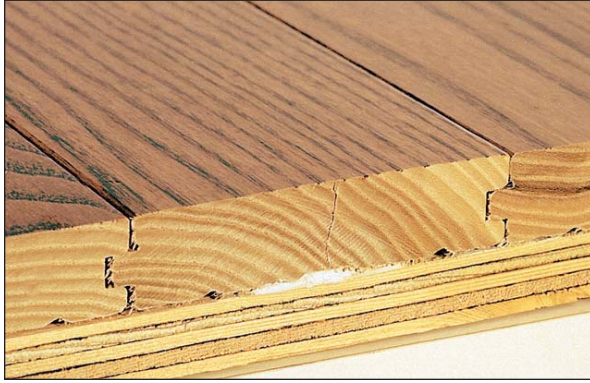
Morceau de plâtre laissé sur le sous-plancher

Cette illustration montre les conséquences de l'oubli d'un morceau de plâtre sur le sous-plancher. On doit être très vigilant et obligatoirement enlever les morceaux de plâtre séchés, ou autre débris, avant de poser le plancher de bois sur le sous-plancher. Les morceaux de plâtre auront pour effet de causer un stress aux lamelles de bois franc qui pourraient éventuellement se fissurer, surtout au centre.

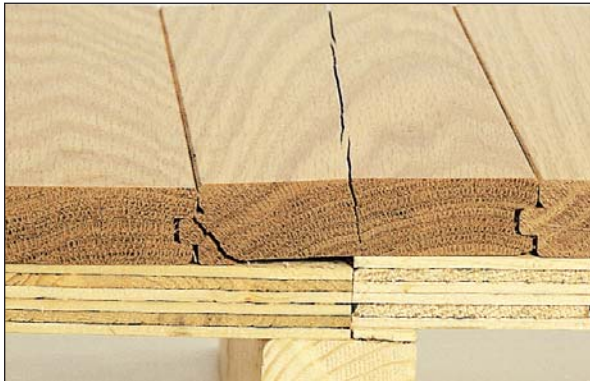
Sous-plancher inégal

Cette autre illustration montre un sous-plancher inégal. Si une lamelle de bois franc est posée sur un sous-plancher qui n'a pas été égalisé, cela causera des fissures dans l'immédiat et plus tard.

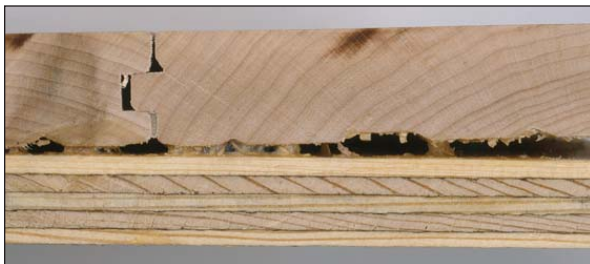
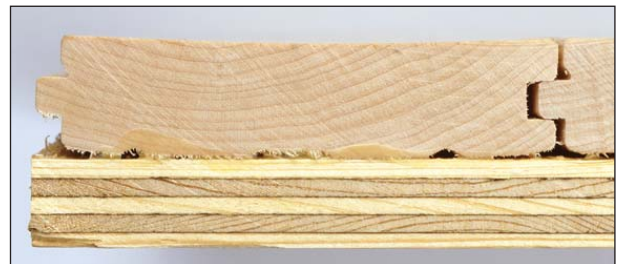
Lamelles de bois collées en totalité avec de la colle à base d'eau

Dans ces illustrations, nous voyons des lamelles qui ont été collées en totalité avec de la colle à base d'eau. Comme nous le savons, l'eau et le bois ne font pas bon ménage, cela aura pour effet de faire gonfler le bois par le dessous et il demeurera ainsi en séchant avec la colle.
